4. SCHEDE CRITICITÀ

AMBITO DI COORDINAMENTO E RIFERIMENTO TECNICO ACCESSIBILITA' (deliberazione di Giunta n. 172 del 11 nov. 2024)

PROGETTO: arch. Nayla Renzi, Cremona

PERCORSO 1 – STAZIONE – CENTRO - CIMITERO

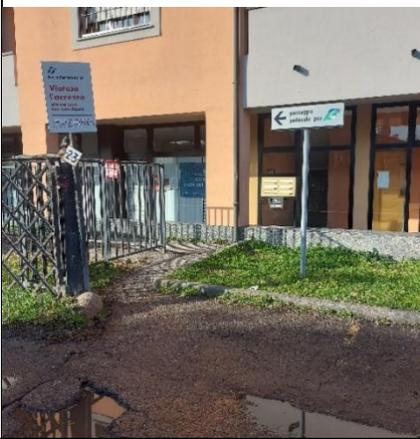
Num	Criticità	Foto	Proposta soluzione
T1.1	Larghezza del percorso indicato insufficiente Insufficiente spazio per svoltare per utenti di dispositivi su ruote (Percorribile lo spazio del portico privato)

Ampliamento percorso (v. scheda Caso 1) Costo stimato € 3.500,00
T1.2	Drenaggio inadeguato

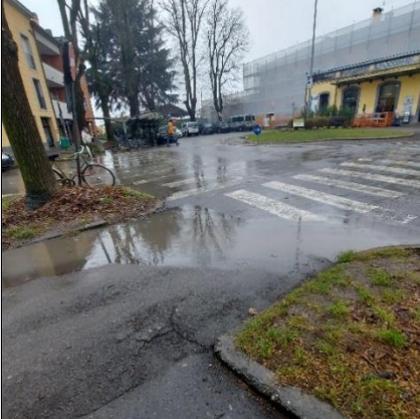
Rifacimento porzione pavimentazione (v.scheda Caso 10) Costo stimato € 115,00
T1.3	Drenaggio inadeguato

Rifacimento porzione pavimentazione (v.scheda Caso 10) Costo stimato € 115,00

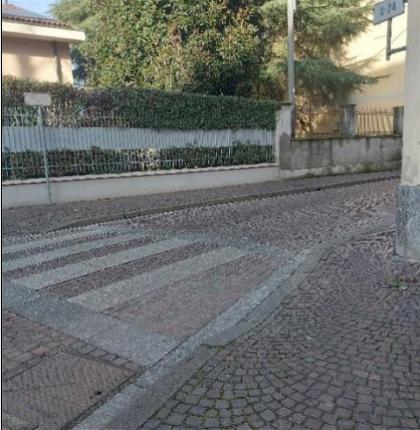
Num	Criticità	Foto	Proposta soluzione
T1.7	Ristretto spazio per curvare per utenti di dispositivi su ruote

Rifacimento porzione pavimentazione (v.scheda Caso 4) Costo stimato € 180,00
T1.8	Larghezza del percorso limitata dalla presenza di scivoli

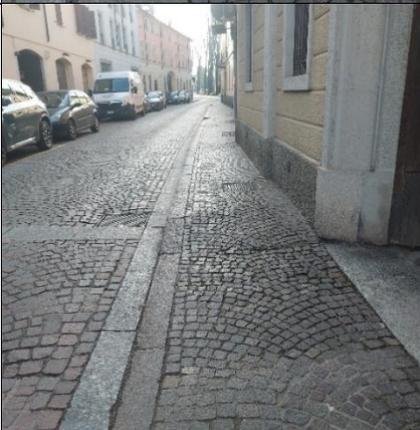
Rifacimento scivoli (v.scheda Caso 5) Costo stimato € 7.900,00
T1.9	Larghezza del percorso limitata dalla presenza di scivoli

Rifacimento scivoli (v.scheda Caso 5) Costo stimato € 10.200,00
T1.10	Larghezza del percorso limitata

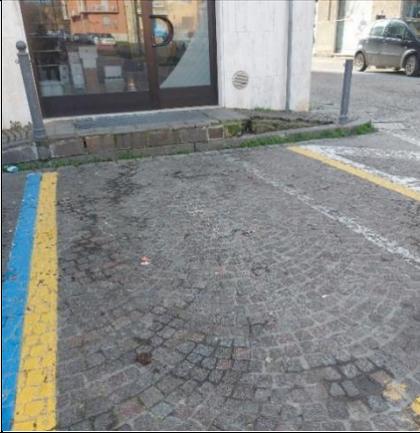
Num	Criticità	Foto	Proposta soluzione
T1.11	Mancanza accesso a livello Marciapiedi dalla superficie sconnessa

Rifacimento porzione marciapiedi e scivolo (vedi scheda Caso 6) Costo stimato € 2.500,00
T1.12	Mancanza accesso a livello

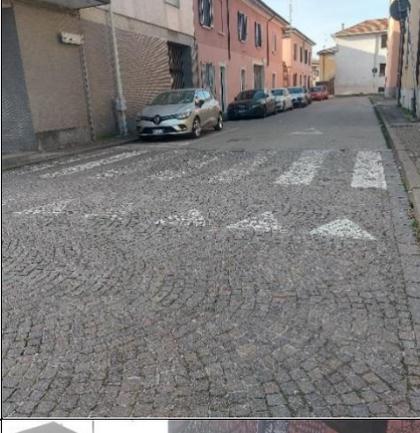
Formazione scivoli (v.scheda Caso 5) Costo stimato € 1.000,00
T1.13	Mancanza accesso a livello

Formazione scivoli (v.scheda Caso 5) Costo stimato € 1.000,00
T1.14	Larghezza del percorso limitata Marciapiedi dalla superficie sconnessa

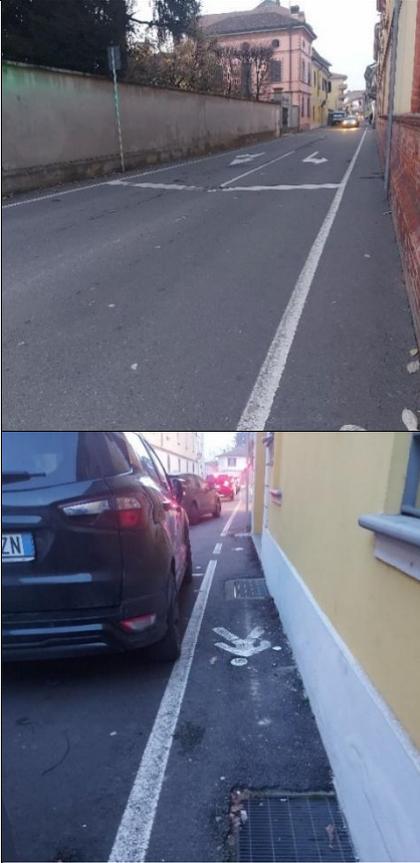
Num	Criticità	Foto	Proposta soluzione
T2.1	Larghezza del percorso limitata Mancanza di separazione dai percorsi veicolari

Formazione rallentatori sonori (v. scheda Caso 2) Costo stimato € 450,00
T2.2.	Larghezza del percorso limitata Mancanza di separazione dai percorsi veicolari

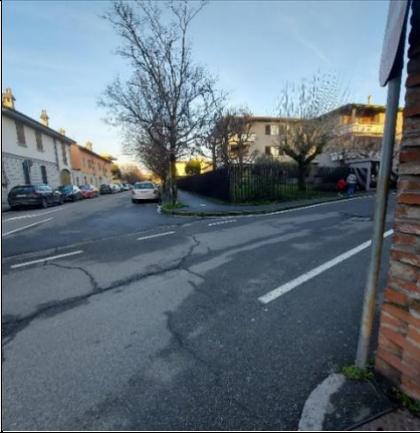
Num	Criticità	Foto	Proposta soluzione
T2.7	Mancanza accesso a livello

Formazione scivolo (v. scheda Caso 6) Costo stimato € 1000,00
T2.8	Mancanza accesso a livello

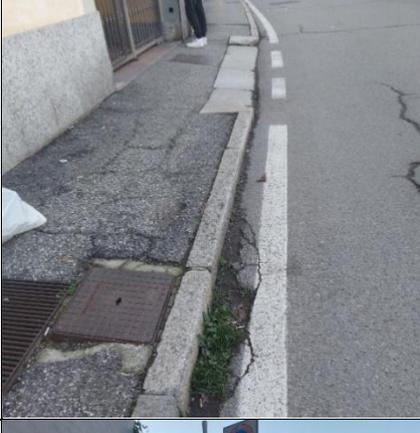
Formazione scivolo (v. scheda Caso 6) Costo stimato € 1000,00
T2.9	Larghezza del percorso limitata dalla presenza di scivoli

Rifacimento scivoli (v.scheda Caso 5) Costo stimato € 2.300,00
T2.10	Larghezza del percorso limitata dalla presenza di scivoli che non danno accesso a nulla

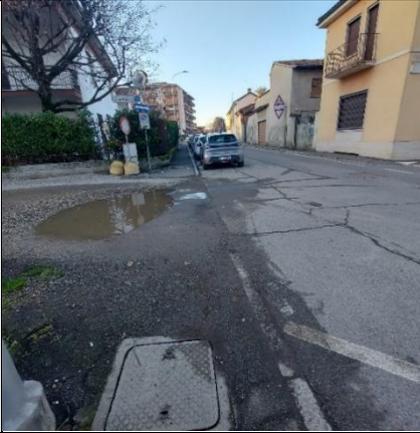
Num	Criticità	Foto	Proposta soluzione
T2.11	Drenaggio inadeguato

Rappezzatura asfalto (v. scheda Caso 11) Costo stimato € 1.150,00
T2.12	Larghezza del percorso limitata dalla presenza di scivoli

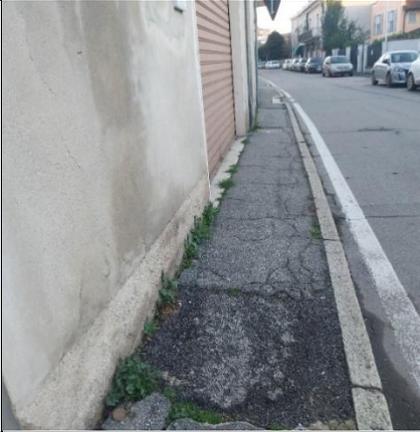
Rifacimento scivoli (v.scheda Caso 5) Costo stimato € 3.400,00
T2.13	Marciapiedi dalla superficie sconnessa

Rappezzatura asfalto (v. scheda Caso 11) Costo stimato € 400,00

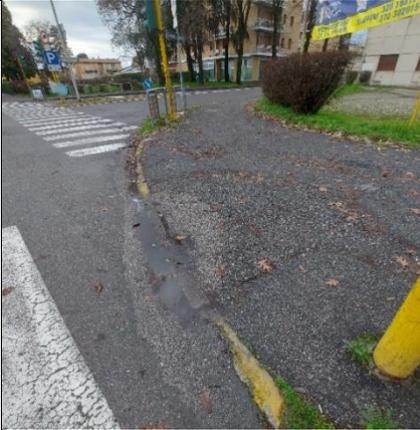
Num	Criticità	Foto	Proposta soluzione
T4.1	Marciapiedi dalla superficie sconnessa

Rifacimento porzione pavimentazione (v.scheda Caso 10) Costo stimato € 130,00
T4.2	Scivolo senza attraversamento

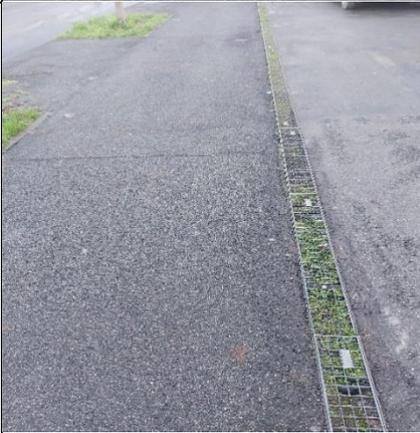
Rimozione scivolo
T4.3	Griglia con reticolo di dimensioni non conformi

Sostituzione griglia (v.scheda Caso 12) Costo stimato € 7.000,00

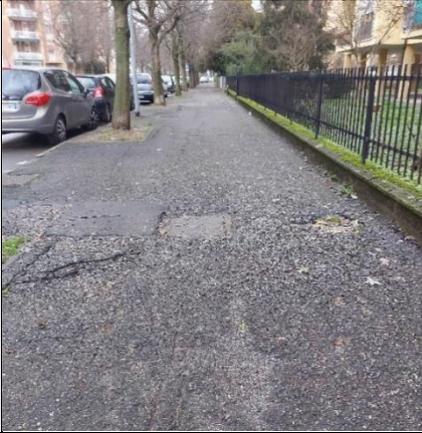
Num	Criticità	Foto	Proposta soluzione
T4.4	Marciapiedi dalla superficie sconnessa

Rifacimento porzione pavimentazione (v.scheda Caso 10) Costo stimato € 800,00
T4.5	Marciapiedi dalla superficie sconnessa

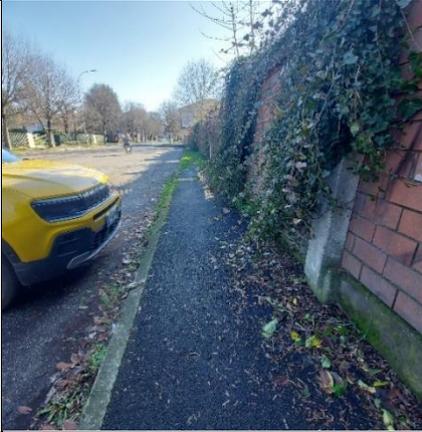
Rifacimento porzione pavimentazione (v.scheda Caso 10) Costo stimato € 800,00
T4.6	Marciapiedi dalla superficie sconnessa Mancata altezza libera di passaggio per la presenza di vegetazione

Rifacimento porzione pavimentazione (v.scheda Caso 10) Taglio vegetazione (v.scheda Caso 14) Costo stimato € 2000,00
T4.7	Marciapiedi dalla superficie sconnessa

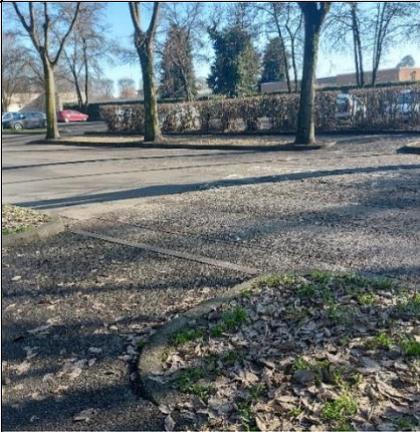
Num	Criticità	Foto	Proposta soluzione
T5.1	Segnaletica attraversamento pedonale sbiadita

Rifacimento segnaletica (v.scheda Caso 7) Costo stimato € 140,00
T5.2	Parcheggio privo di posti riservati

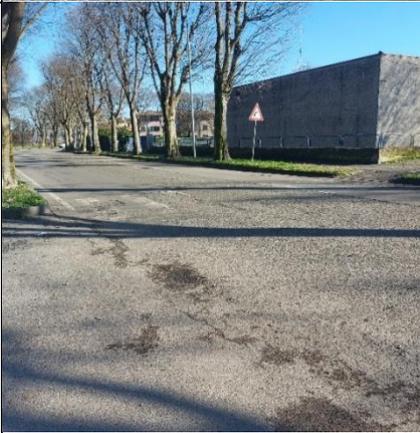
Predisposizione segnaletica stallo (v.scheda Caso 16) Costo stimato € 335,00
T5.3	Segnaletica attraversamento pedonale sbiadita

Rifacimento segnaletica (v.scheda Caso 7) Costo stimato € 140,00

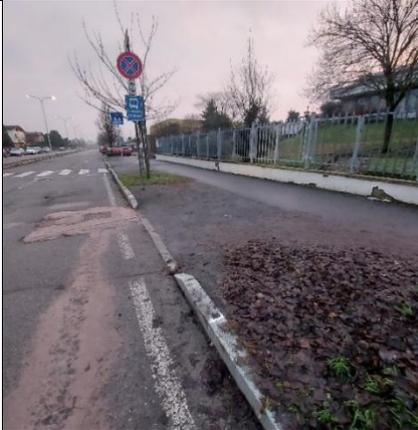
Num	Criticità	Foto	Proposta soluzione
T6.1	Fermata di autobus e pullman priva di informazioni, di protezione dagli agenti meteorologici e di seduta

(v.scheda Caso 17)
T6.2	Marciapiedi dalla superficie sconnessa Mancanza di attraversamento perdonale con idoneo accesso a livello

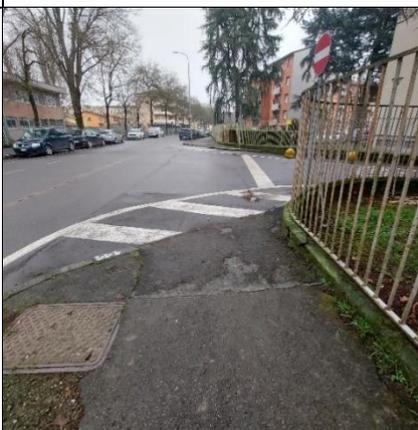
Rifacimento porzione pavimentazione (v.scheda Caso 10) Costo stimato € 1.750,00 Formazione attraversamento perdonale (v.scheda Caso 8) Costo stimato € 3.000,00
T6.3	Marciapiedi dalla superficie sconnessa

Rifacimento porzione pavimentazione (v.scheda Caso 10) Costo stimato € 180,00

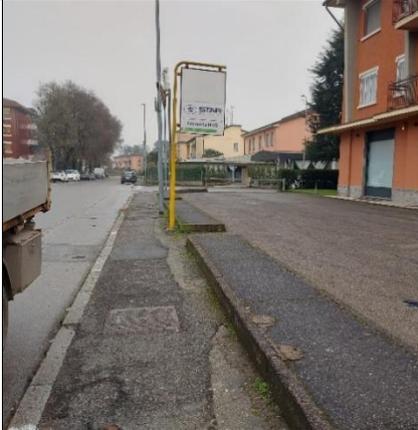
Num	Criticità	Foto	Proposta soluzione
T6.8	Fermata di autobus e pullman priva di informazioni, di protezione dagli agenti metereologici e di seduta

(v.scheda Caso 17)
T6.9	Marciapiedi dalla superficie sconnessa

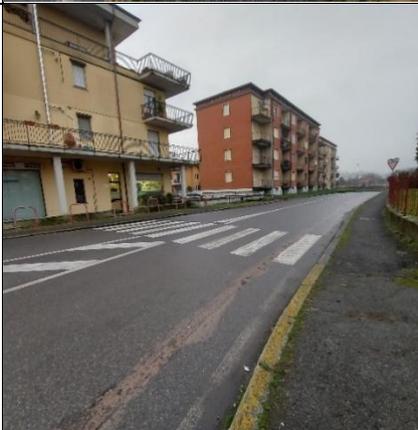
Rifacimento porzione pavimentazione (v.scheda Caso 10) Costo stimato € 300,00
T6.10	Mancanza scivolo per accesso a livello in corrispondenza attraversamento pedonale

Formazione scivolo (v. scheda Caso 6) Costo stimato € 1000,00
T6.11	Mancanza scivolo per accesso a livello in corrispondenza attraversamento pedonale

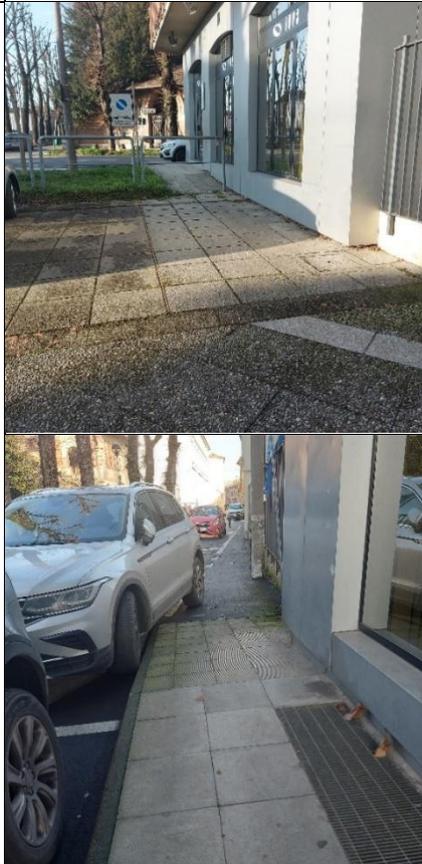
Num	Criticità	Foto	Proposta soluzione
T6.15	Rampa di accesso al marciapiedi sbarrata

Rimuovere ostacolo o impedire accesso anche all'altro lato del marciapiedi
T6.16	Larghezza percorso insufficiente

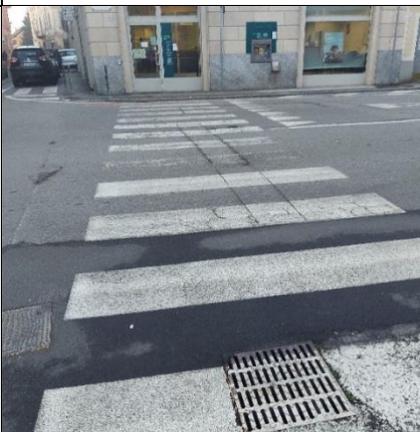
Num	Criticità	Foto	Proposta soluzione
T7.1	Mancanza accesso a livello

Formazione scivolo (v.scheda Caso 5) Costo stimato € 1.000,00
T7.2	Marciapiedi dalla superficie sconnessa

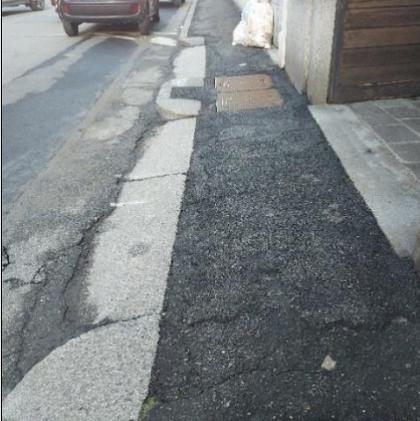
Rifacimento porzione pavimentazione (v.scheda Caso 10) Costo stimato € 450,00
T7.3	Larghezza del percorso limitata dalla presenza di scivoli Marciapiedi dalla superficie sconnessa

Rifacimento scivoli (v.scheda Caso 5) Costo stimato € 2.300,00

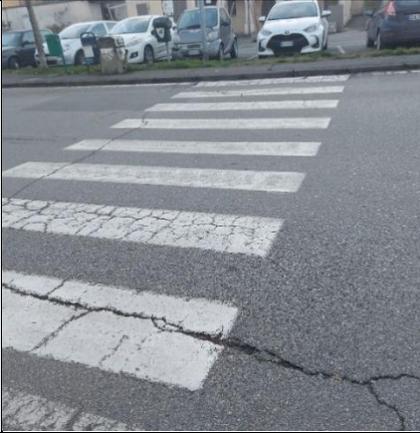
Num	Criticità	Foto	Proposta soluzione
T7.8	Mancanza accesso a livello

Formazione scivolo (v.scheda Caso 5) Costo stimato € 1.000,00
T7.9	Larghezza del percorso insufficiente

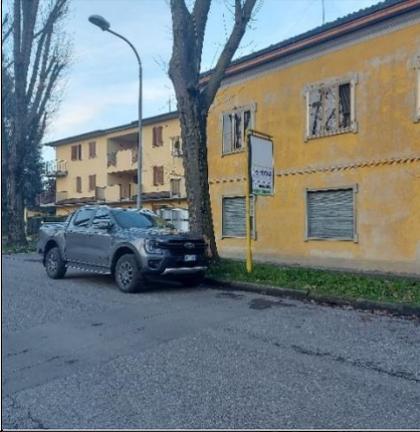
Formazione rallentatori sonori (v. scheda Caso 2) Costo stimato € 600,00
T7.10	Fermata di autobus e pullman priva di informazioni, di protezione dagli agenti metereologici e di seduta

(v.scheda Caso 17)
T7.11	Marciapiedi dalla superficie sconnessa
